**MATHÉ® UNIVERSAL  
MATHY® UNIVERSAL-M**

**TÜV NORD Mobilität GmbH & Co. KG**

**26.04.2007**

Mercedes-Benz E 220 D mit einem Kilometerstand von 432.544 Kilometern.

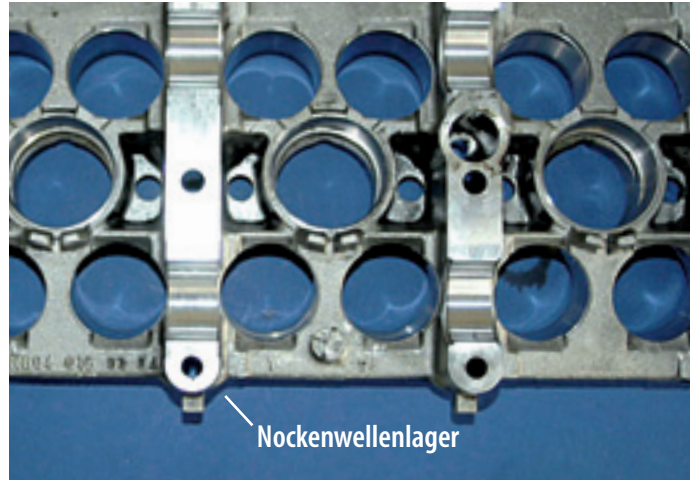
- An den Nockenwellenlagern war kein Verschleiß erkennbar.
- Das Nockenwellenrad des Steuerkettenantriebs zeigt leichte Abnutzungen, gemäß dem Kilometerstand.

Die Nockenwellenlager sind spiegelblank und völlig verschleißfrei.

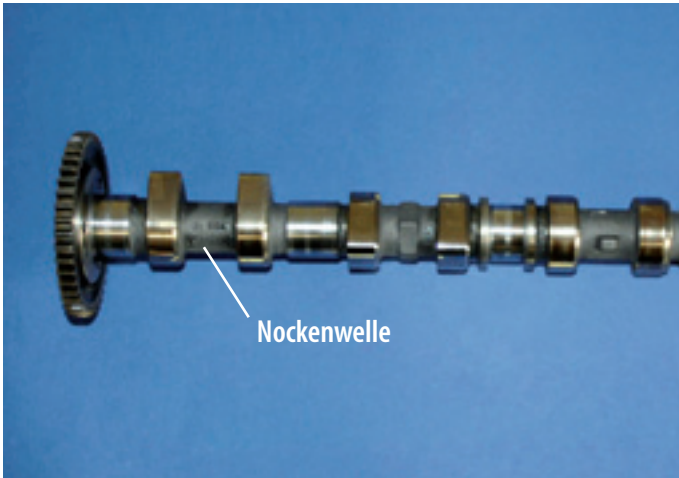
- Eine Steuerkettenlängung von 3°KW wurde festgestellt, diese ist aber bei der Kilometerleistung als unauffällig einzustufen.
- Die Nocken der Nockenwellen zeigten für die vorliegende Laufleistung des Motors keine Auffälligkeiten.

Weder die Nockenbahnen noch die Lagerstellen der Nockenwelle zeigen Verschleißspuren.

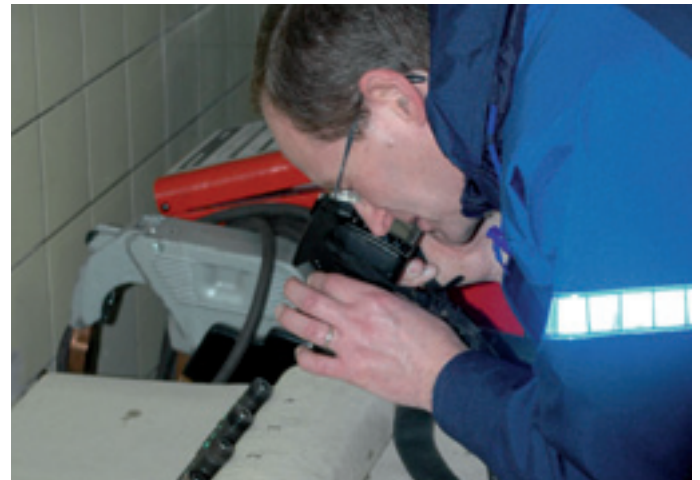
- Die Zylinderkopfhaube war auffällig sauber.
- Der Zylinderkopf war ebenfalls sehr sauber und frei von jeglichen Rückständen.
- Die Einspritzdüsen waren bei der visuellen Prüfung unauffällig.

Dipl.-Ing. Thomas Braun dokumentiert mit der Kamera den (hervorragenden) Zustand der Einspritzdüsen.

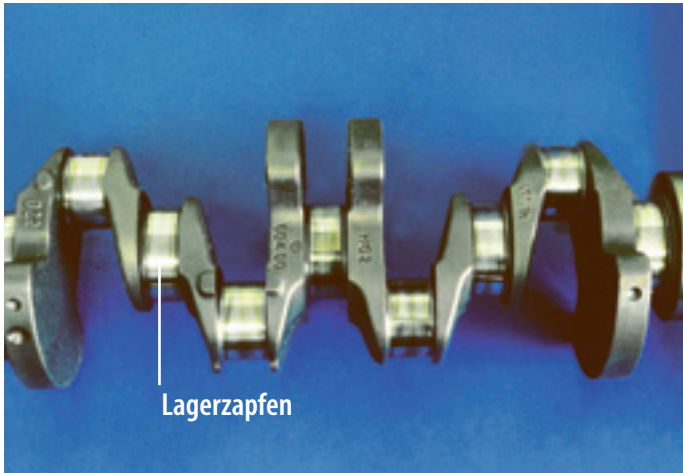
- An den Kurbelwellenhauptlagern waren keine Verschleißzeichen zu erkennen, die Lagerspiele der Kurbelwellenlager liegen weit innerhalb der Toleranz.
- Dies traf ebenfalls für die Pleuellager / Kurbelwellenverbindung zu.

- Die computergestützte Vermessung der Kurbelwelle hat ergeben, dass die vorliegenden Messwerte noch weit von den vorliegenden Toleranzangaben des Motorenherstellers (bis zur Reparaturstufe I könnte sich die Kurbelwelle bis auf 57,75 abnutzen) entfernt ist.

Alle Lagerzapfen der Kurbelwelle sind blank und riefenfrei. Sie weisen keine messbare Ovalität auf.

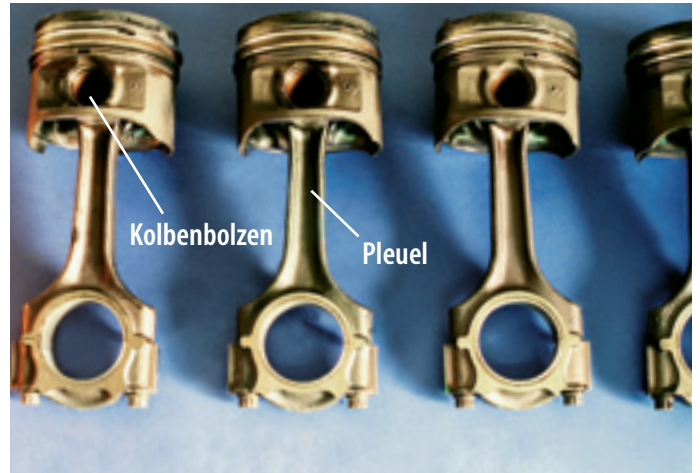
- Die Pleuel- und Pleuelbolzenaugen zeigten ein für die vorliegende Laufleistung des Motors normales Laufspiel.
- Kurbelwelle und Pleuellager zeigten einen für die vorliegende Laufleistung des Motors „normalen Verschleiß“.

Pleuel und Kolben sind ebenfalls in Bestzustand. Die Kolbenbolzen laufen spielfrei in den Pleuellaugen.

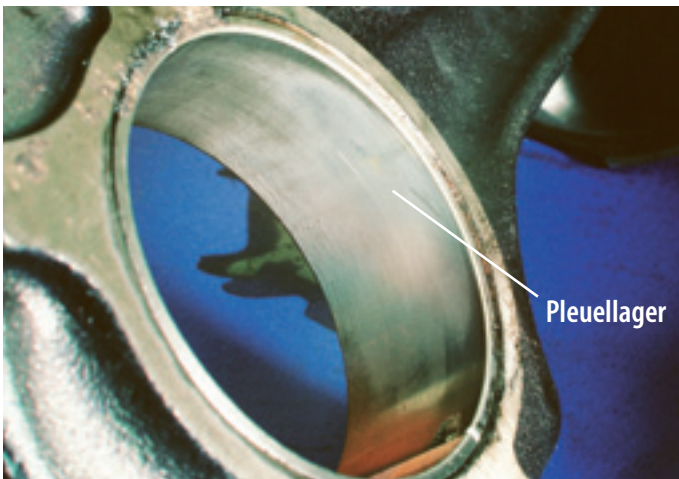
Nahaufnahme eines Pleuellagers. Die Lagerschale weist keinerlei Riefen auf - ein Beweis für optimale Schmierung.

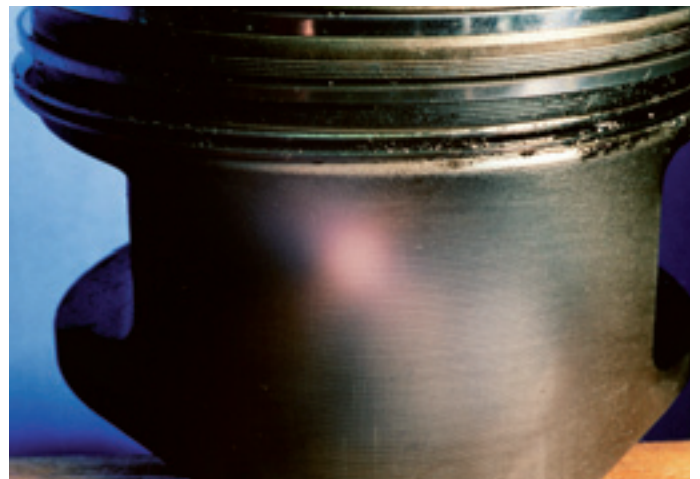
- Die Ölwanne sowie die Ölpumpe waren sauber und frei von jeglichen Rückständen.
- Die Kolbendurchmesser lagen 0,067 % unterhalb der Sollmaßangabe des Motorherstellers, was für die vorliegende Laufleistung des Motors völlig normal ist.

Nahaufnahme eines Kolbens. Auf dem Kolbenhemd sind noch sämtliche Bearbeitungsriefen zu sehen, ebenso an den Ringstegen.
